Korhogo: the Erosion Test and its Consequences (North-Côte d'Ivoire)

Abstract

KORHOGO L'ÉPREUVE DE L'ÉROSION ET SES CONSÉQUENCES (NORD-CÔTE D'IVOIRE)

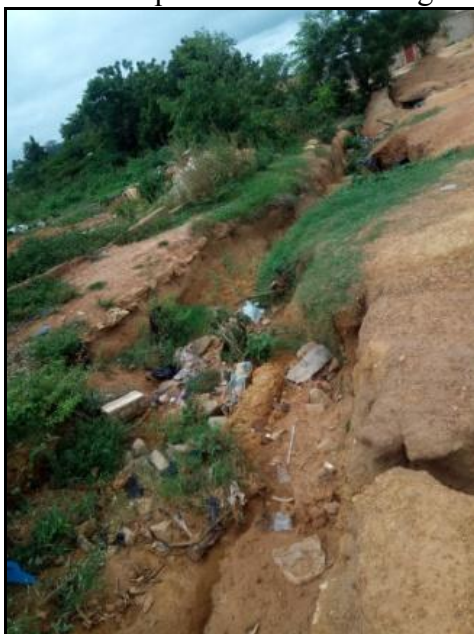
Photo 1 : Rigole en voie devenue un ravin au quartier Sinistré

Le rigole que nous montre la photo 1, au fil des années avec l'action de la pluie deviendra un grand ravin si jamais rien n'est fait pour stopper son évolution. En effet, l'érosion est risquée qui agit progressivement et lentement.

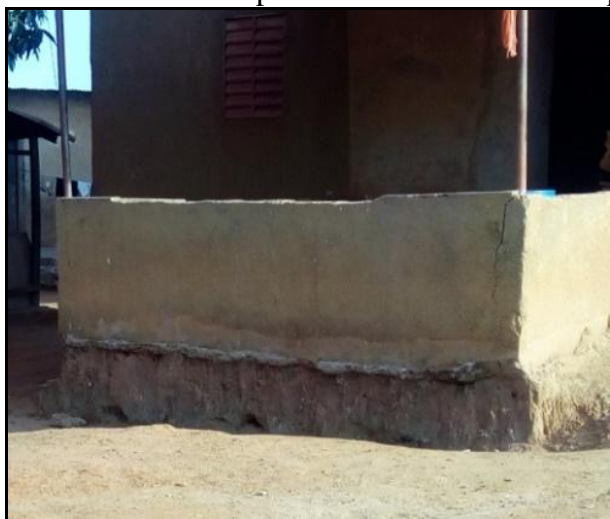
Photo 1 : Fondation de maison dénudée par l'érosion en nappe au quartier Petit Paris

La photo 1 prise à Petit Paris nous présente la fondation d'une terrasse de maison dénudée du fait de l'érosion en nappe. Sur cette image on constate que l'eau de ruissellement a enlevé le sable de la fondation de la terrasse d'une maison. Quant à la photo 2 prise dans le quartier Banaforo, elle montre un poteau électrique dont la fondation est dénudée par ce même phénomène ainsi que le tuyau. Nous constatons que l'érosion en nappe a mis à nu le tuyau et la fondation du poteau qui était auparavant enfouie sous terre. Cependant, il faut noter qu'elle est la forme de l'érosion la plus dangereuse, car l'on n'en prend conscience que lorsqu'il s'aperçoit qu'un objet précédemment *enseveli* est tout à coup à l'air libre.

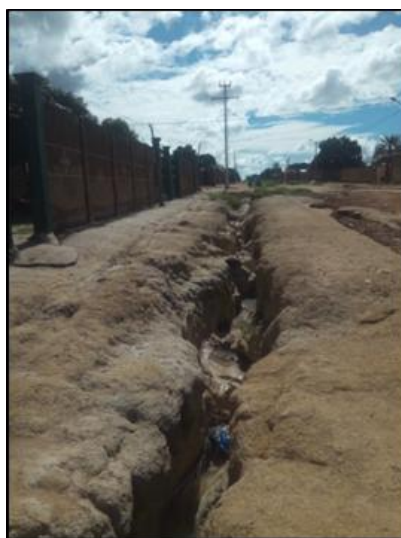
Photo 3 : Rigole au quartier Résidentiel 3

L'écoulement superficiel chemine dans de petites rigoles qui entaillent le sol sur quelque cm de profondeur. Ces rigoles donnent différentes figures qui accidentent la surface du sol. Elles sont surtout observables au niveau des rues en terre tracées dans le sens de l'inclinaison du versant. Il suffit de sillonner notre site d'étude pour constater cette forme de l'érosion (Photo 3).

La photo 3 qui précède nous présente différentes figures de l'érosion en rigole observée dans la ville de Korhogo.

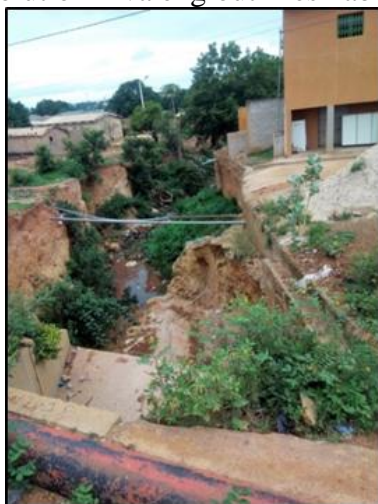
Photo4 : Érosion en ravin sépare le quartier Lognon et Résidentiel

Elles couvrent moins d'espace à Korhogo et sont les formes les plus spectaculaires. Ces ravins sont de grandes entailles dont certains ont plusieurs mètres de long et s'enlissent à plus de 10 m entre des parois sub-verticales. Ces ravins sont en majorité le résultat d'une forte érosion dans les vallées. La formation des ravins est la conséquence de l'aggravation de l'érosion en rigole. En effet, à force de laisser une rigole évoluer, elle s'agrandit, s'allonge et s'approfondit pour devenir un grand ravin (Photo 4).

L'image prise sur l'axe Biato trois poteaux nous montre un ravin qui s'élargit au fur à mesure des années et met à nu la fondation de la maison et des tuyaux. Si rien n'est fait pour stopper son évolution il va engloutir les habitats aux alentours.

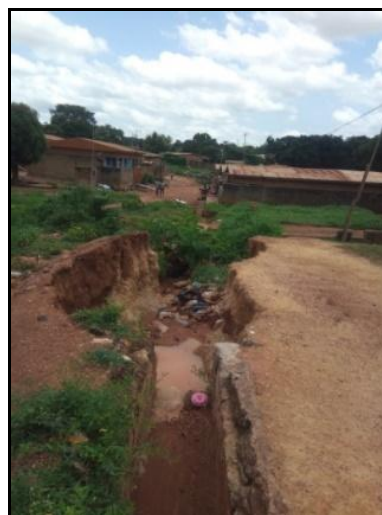
Photo 5 : Érosion en ravin au quartier Sinistré

Sa formation résulte aussi de l'action combinée du ruissellement et de l'évacuation des eaux usées et pluviales issues des tuyaux de canalisation telle que présentée par la photo 7 prise dans le quartier Sinistré. En effet, lorsque les tuyaux débouchent sur un flanc de versant ou à la tête d'une vallée, la chute des eaux est à l'origine de rigoles dont l'élargissement est accéléré et il en découle des ravins (Photo 5).

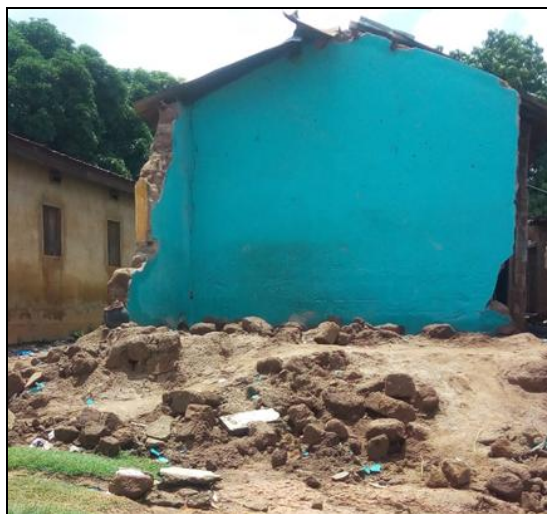
Photo 6 : Effondrement de maison au quartier Petit Paris flèche

Au niveau des dégâts économiques et matériels de l'érosion dans la ville de Korhogo on enregistre le déchaussement des fondations des maisons et des clôtures, la fissuration des murs et l'effondrement de nombreuses maisons et clôture de façon partielle et souvent totale (Photo 6).

La photo ci-dessus présente une maison effondrée dans le quartier Petit Paris avec des pertes économiques et matérielles pour le propriétaire.

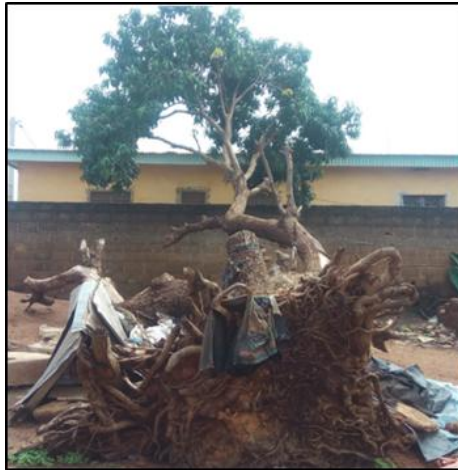
Photo 7 : arbre déraciné au quartier Delafosse

Les dégâts environnementaux s'observent d'une part au niveau des arbres et d'autre part au niveau des voies de circulation. Au niveau des arbres il s'agit du déchaussement des racines des arbres. En effet, l'érosion met à nu les racines des arbres ce qui favorise la destruction des arbres et on assiste au déracinement de certains arbres (Photo 7).

Cette illustration nous présente un arbre déraciné dans le quartier Delafosse qui est une conséquence de l'érosion en nappe. L'eau de ruissellement a mis à nu les racines de l'arbre et avec l'action du vent et de la pluie il a été déraciné.

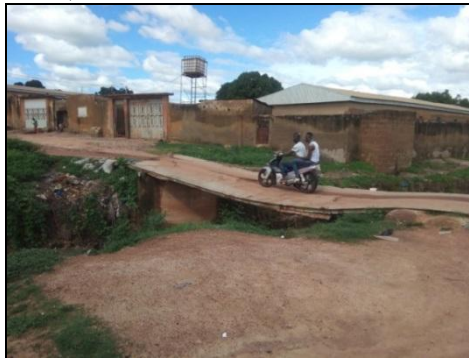
Photo 8 : Pont réalisé sur un ravin au quartier Résidentiel 3

Au niveau de la voirie, il s'agit de la dégradation des voies qui est une conséquence de l'érosion. En effet, la dégradation des voies de circulation est un obstacle majeur au trafic urbain. Il ressort de nos analyse et enquête que la majorité des voies de la ville de Korhogo connaissent une dégradation avancée. C'est le cas des voies des quartiers Lognon, Kassirimé, Sinistré, Natiokobadara où l'accès est difficile. Le dysfonctionnement urbain y est si évident que les populations s'y déplacent à pied, à moto et à vélo, car il n'y a point d'accès pour les véhicules et les tricycles. Pour raccourcir leur parcours la population réalise des ponts avec des bois ou des planches (Photo 8).

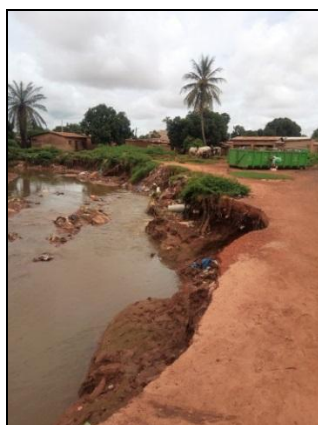
Photo 9 : *Tiologo dégradé par l'action de l'érosion au quartier Banaforo*

Au niveau des cours d'eau le Tiologo, Natio-Kabadara et Latonon, nous enregistrons une dégradation très avancée et critique de ces cours d'eau (Photo 9). Cette image nous présente le Tiologo qui s'élargit à chaque saison pluvieuse. Il s'avance cruellement vers les habitats du quartier Banaforo, qui risque un engloutissement si rien n'est fait pour le stopper.

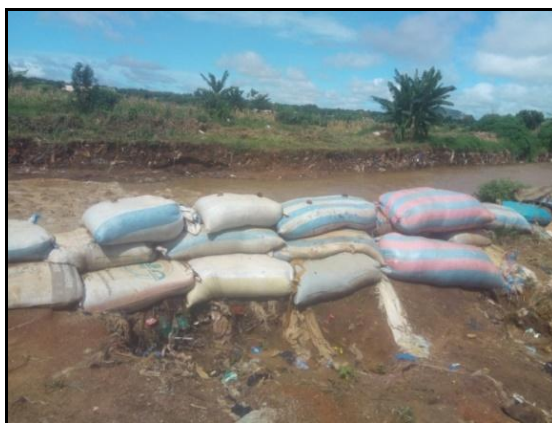
Photo 10 : *Pose de sac en sable au quartier Petit Paris*

Cette photo montre des sacs de sable mis en place pour freiner l'élargissement de la rigole par l'eau de ruissellement et d'empêcher l'eau de passer dans les cours environnant. Concernant les ravins, les habitants mettent en place des ponts en bois de fortune afin de faciliter la traversée (Photo11). Ces ponts permettent aux habitants de Lognon de circuler au sein du quartier et de rejoindre le reste de la ville. Aussi, pour lutter contre l'effondrement des murs

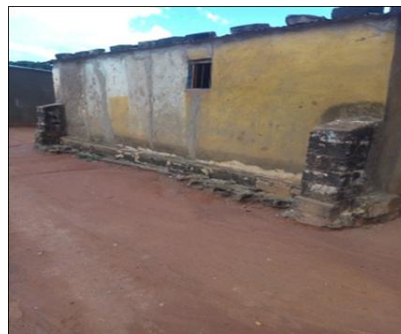
*Photo 12 : Mur de soutien au quartier
Petit-Paris*

les populations de notre site d'études ont mis en place un mur de soutien et ont rajouté des couches de ciment. La photo 12 prise à Petit Paris extension résume cela.
